LADA 1500

Irigység-faktor

A Zsiguli csúcsmo­delljeként mutatkozott be 1973-ban a 2103-as típus, néhány évvel később a második helyre csúszott vissza, veteránként azonban ismét a legvágottabb a VAZ gyártmányai közül. *Póla Gergely* és *Papp Zoltán* két különleges példányt tekintett meg.

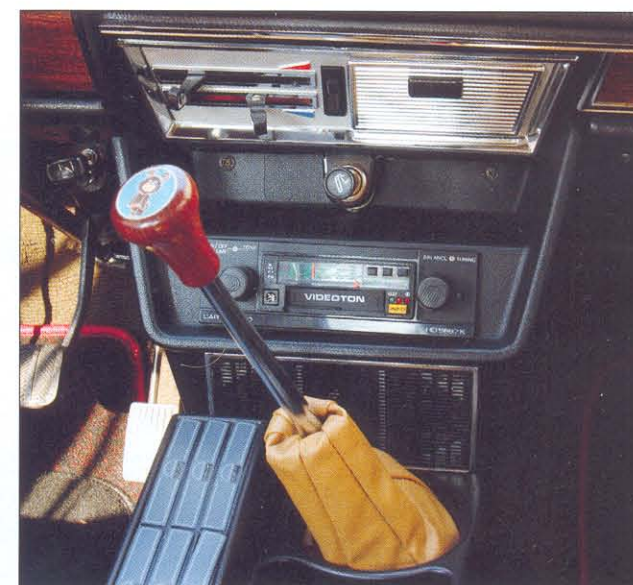
Egy igen ritka kisipari kiegészítő: az 1980-as moszkvai olimpia kabalaállatával díszített váltógomb

Az autónál fiatalabb rádió helyére Tibor gyári új Videotont szerelt be, a készülék ugyancsak Videoton gyártmányú hangszórókon keresztül közvetíti az adást. Szerencsére a kárpitok nem voltak kivágva, és az egész belső tér gyönyörű állapotban maradt meg, a jelenlegi tulajdonosnak csak annyi dolga volt, hogy elhelyezze a nehezen beszerzett kisipari kiegészítőket. A lista meglehetősen rövid, csupán a korra jellemző motorteszter és az egyedi váltógomb szerepel rajta. Utóbbi alatt természetesen nem a „gyantába” mártott kisautót kell érteni, Milcsevics Tibor Ladájában a moszkvai olimpia kabalaállatát, Misa mackót szorongatva kell a fokozatokat kapcsolni, elvégre 1980-as a kocsi.

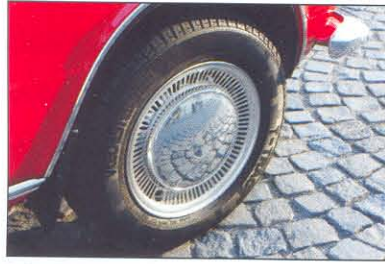
Kétféle díszkarikával szállították az 1500-asokat

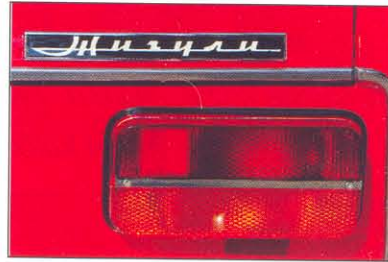
Nem ez a felirat való a kocsiira. Sajnos gyakori látvány

A frissen fényezett darabra nem a szokásos Lada 1500, hanem az 1974–75-ben használt cirill betűs Zsiguli felirat került, ami nyilvánvalóan rontja az összképet. A jelenség sajnos általánosnak mondható: ugyanolyan nehéz Lada feliratú 2103-as Ladát találni, mint harmadik generációs M21-es Volgát szarvas nélkül. Hasonlóképp a retrószítást szolgálja a szellőzőrácsok cseréje, 1976-tól már az egyszerűbb feketét tették a géptetőbe és a C oszlopra. Gazdája úgy véli, ennyi csalás megengedhető, főleg annak fényében, hogy az évek során megszámlálhatatlan exportverzió készült a célpiacok különféle igényeinek figyelembevételével.

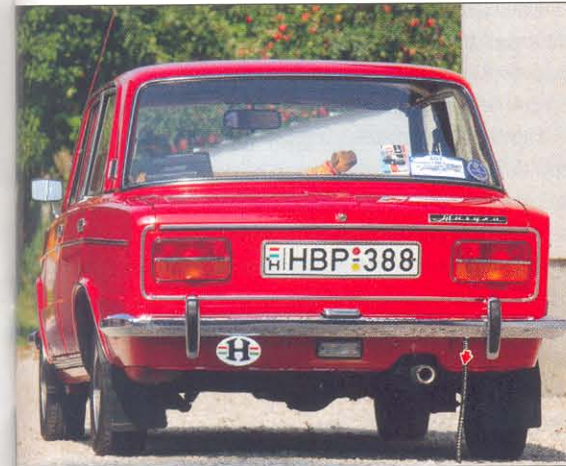
Stílusos H betű és a szinte elmaradhatatlan földelő gumicsík

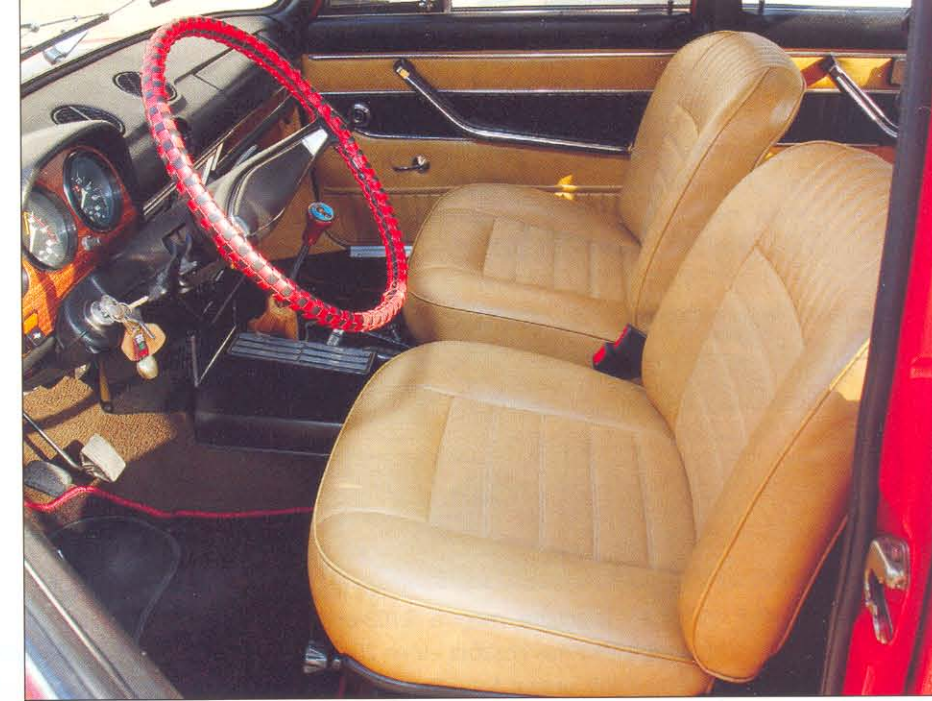
A szövetbetétes ülésárptit kevésbé izzasztó, mint az ezerkettes műbőrje

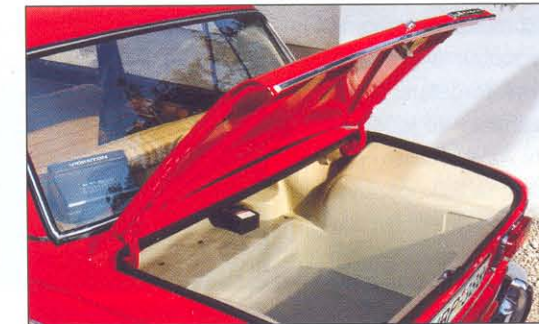
Az egyetlen cserélt elem a csomagterédfedél. Horgászbotok okozták a sérülését

lométerrel, majdnem hibátlan állapotban. A módosított egy meggondolatlan mozdulatból fakadó sérülés indokja: az úr figyelmetlenül rácsukta a csomagterétől néhány centire meredő horgászbotra, aminek következtében ékfenék keletkezett a lemezen. Tibor így vásárolta a kocsit, első dolga volt a fedél kicserélése – de az eredetit is elte-

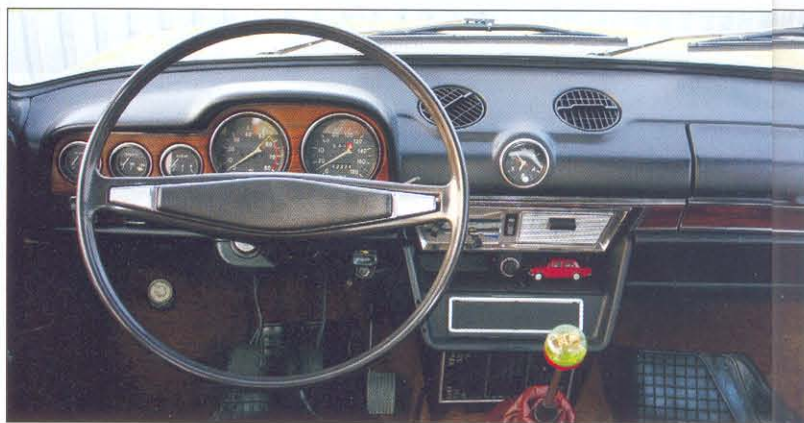
Sportos megjelenést kölcsönöznek a műszerfalnak a kerek órák

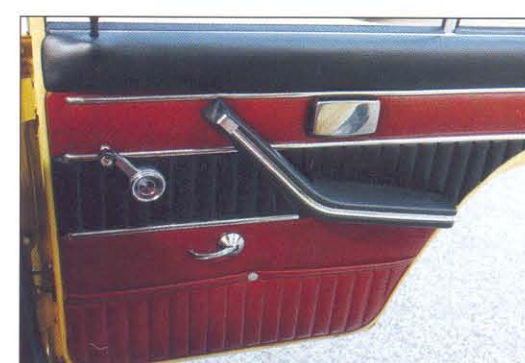
Elegánsabb lett az 1500-as ajtóborítása

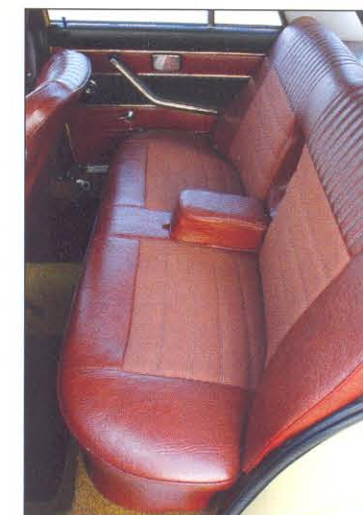
Táblából kihajtható könyöklő

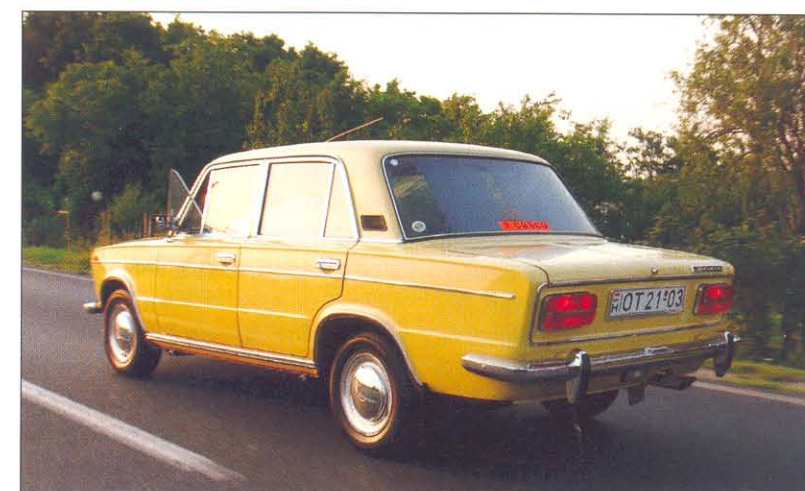
1976-tól már fekete a C oszlop rácsa

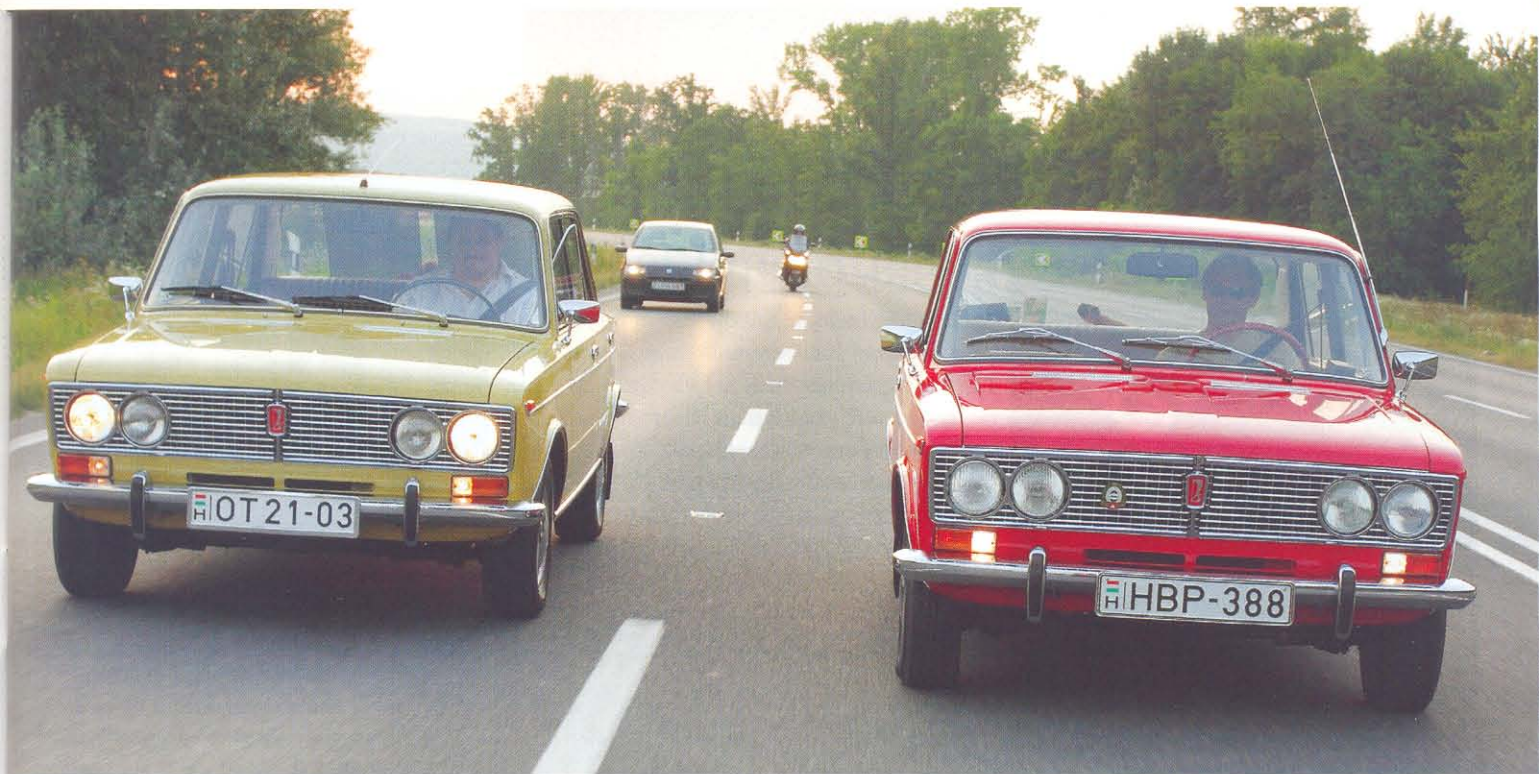
1975-től kétlyukú homlokfalal szerelték a 2103-asokat, előtte volt teli és rácsos kialakítású is

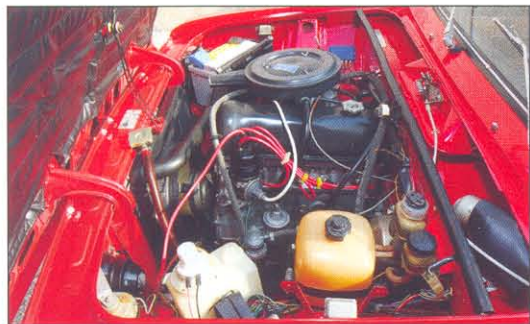
Természetesen megvan a címke a légszűrőházon
