# Egérszürke eminenciás

Szinte már rendszeresnek mondható Zsiguli-cikkeinkben eddig nem foglalkoztunk a 2102-es jelzést viselő kombival, most pótoljuk a hiányt. *Póla Gergely* egy olyan autót mutat be, amelyet előző tulajdonosa kíméletlen munkára vásárolt, de végül nem volt szíve befogni. A képeket ezúttal is *Papp Zoltán* készítette.

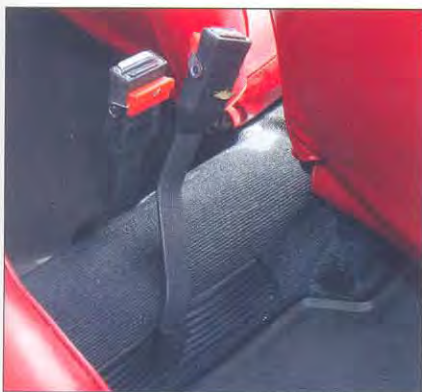
Szovjet gyártmányú biztonsági övek

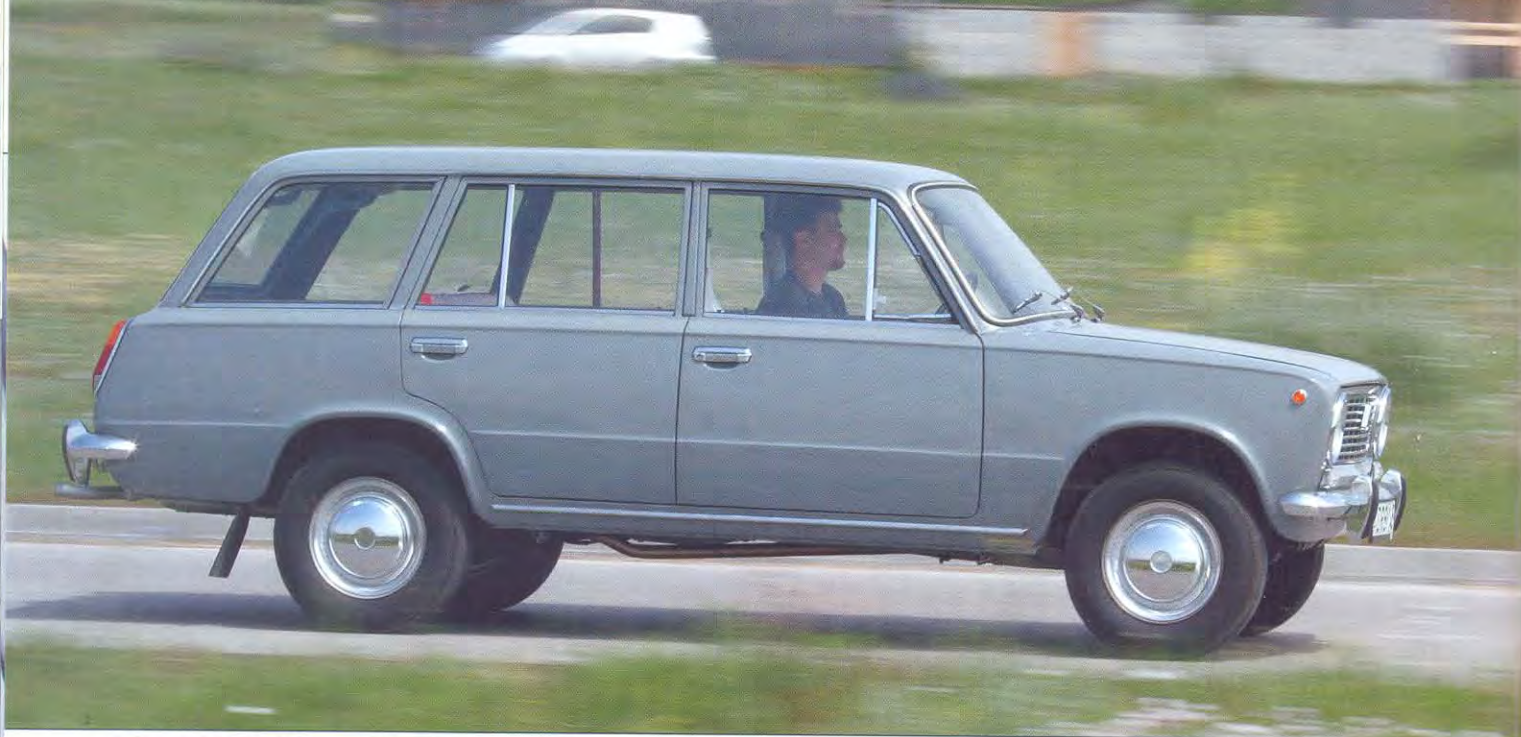
A legrövidebb differenciálmű került a 2102-esekbe

Az 1200-as szedán és a kombi között nem csupán a farrész mutat eltérést: más a hátsó oldalajtók kerete, a hátsó pad ülőlapja, támlája és huzata, erősebbek a hátsó rugók, a fektetve elhelyezett benzintartály befogadóképessége nem 40, hanem 45 liter. A differenciálmű áttétele 10:43 helyett 9:40, ez a legrövidebb, amit a VAZ használt, emiatt a kombi-dífk nagy része előbb vagy utóbb ralipályán végezte.

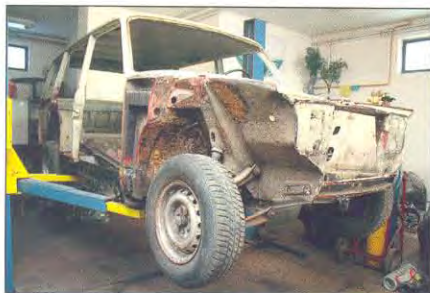
Elhajlottak az első doblemezek...

A csömöri műhelyben újabb csúnyaságokra derült fény: a szinte kötelező küszöbcseré mellett sárvédőkből és első taposólemezekből is újak kellettek. Az első doblemezek rozsdamentesek voltak – nagy szó egy harmincnégy éves Zsigánál –, de a futómű meggömböcsítette őket. A rossz utakon használt autók nálunk gyakran előfordul, hogy a doblemez alja kifelé, a teteje befelé hajlik. Ha már műtőasztalra került a gép, legyen tökéletes, győzködtte Krampek Zoltán a tulajdonost, aki végül beadta a derekát és megbízta a lakatos az orrplasztikával. Aki otthon van a Ladák világában, annak megdöbbenő információ, hogy gyári új teli homlokfal került fel a kombira. A 2101/2102-esek homlokfalát még Oroszországban is a modernizált változat négylukas lemezéből szokták kialakítani, ugyanis lehetetlen beszerezni az eredeti elemet. Nem most tűntek el a készletek, így volt ez húsz évvel ezelőtt is, Márton a kilencvenes évek közepe óta foglalkozik Zsigulikkal, és életében kettő darab teli homlokfalat látott – meg is vette mindkettőt. Csak az összehasonlítás kedvéért: a nyugati exportra szánt ezerkettesek sárvé-

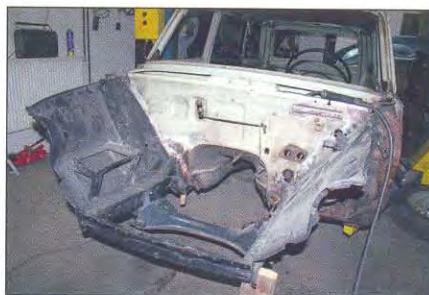
...újak kerültek be

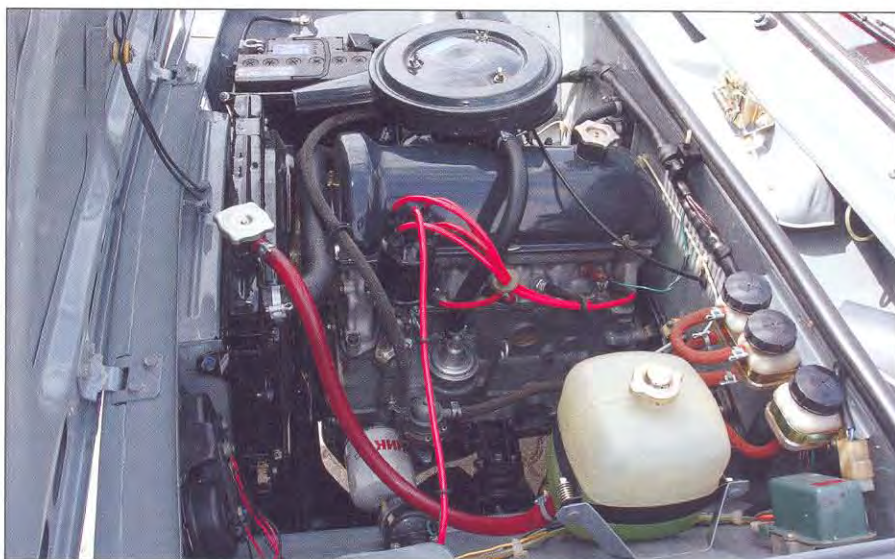
Szinte kenés nélkül ment. Otthon ne próbálja ki!

tette meg a 6-os út Pécs és Érd közti szakaszát. A szelepek kissé hangosak voltak, a főtengetykapágy picit kopogott, ezt leszámítva meggyőző volt a Zsiguli, ugyanolyan tempóval utaztak vissza, ahogyan dél felé mentek. Sőt, Marci úgy érezte, a kombi jobban megy, mint a többi ezerkettőse. Ez azért is meglepő, mert nem sokkal később kiderült, hogy az első tulajdonos gondossága nem terjedt ki az olajcserére. Amikor Horváth László angalföldi műhelyében felnyitották a vezérműházat, nemigen látszott a tengely a szurolyszerű fekete masszától. Egy újabb történet, amely a konstrukció jó értelemben vett igénytelenségét bizonyítja.

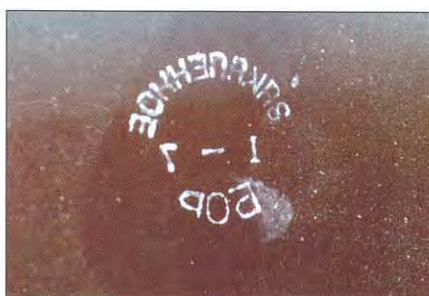
1974-ig kapott külön pecsétet a hátsó ajtó kisablaka...

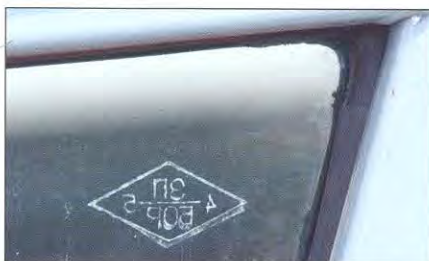
...és a leghátsó oldalablak

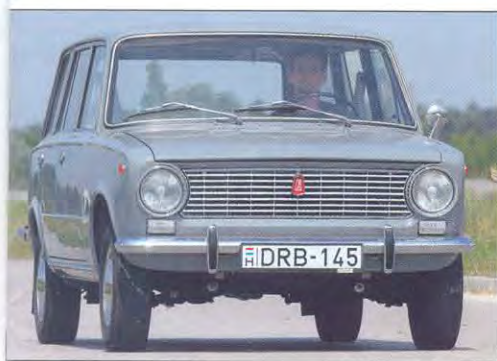
Lakkréteg teszi teljessé az összehatást

hoz kell vinni a héjat. A tulajdonos ragaszkodott ahhoz, hogy a kocsiszelekrény alján lévő szennyeződést csiszolással távolítsák el, ez jócskán megnyújtotta a várakozási időt. Mivel az eredeti drapposszürke árnyalat nagyon gyakori volt, és Márton jellegetlennek tartja, a jóval ritkább, kombikon csak elvétve előforduló egérszürke fényezést kapták az elemek, beleértve természetesen a fenéklemezt is. A gyári recept szerint a küszöbtől a tetőig lakkréteg fedi a festéket.
