autó motor

am PRÓBAÚT

HOL VAGY, RÉGI KOCKA?

LADA 21053 KAT.

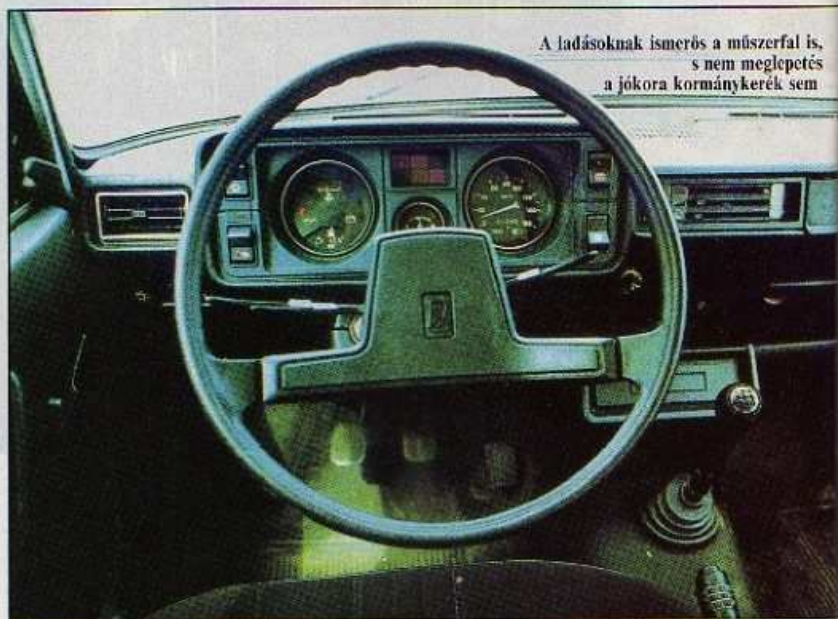
A ladásoknak ismerős a műszerfal is, s nem meglepetés a jókora kormánykerék sem

A Lada kormányát megszokhatták azok, akik régóta ezt a típust szeretik, de ha valami más autóból ülnek át, bizony nem lesz könnyű megszokniuk a nagyobb erő kifejtést igénylő megoldást. Főképpen parkolásnál nehezíti meg helyzetünket a nehéz kormány. Viszont: a kormány holtjátékát kitünően állították be.

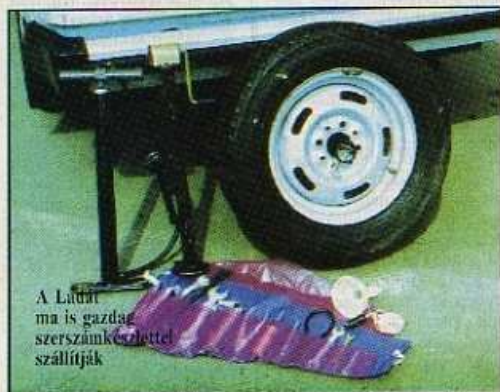
A Ladát ma is gazdag szerszámkészlettel szállítják

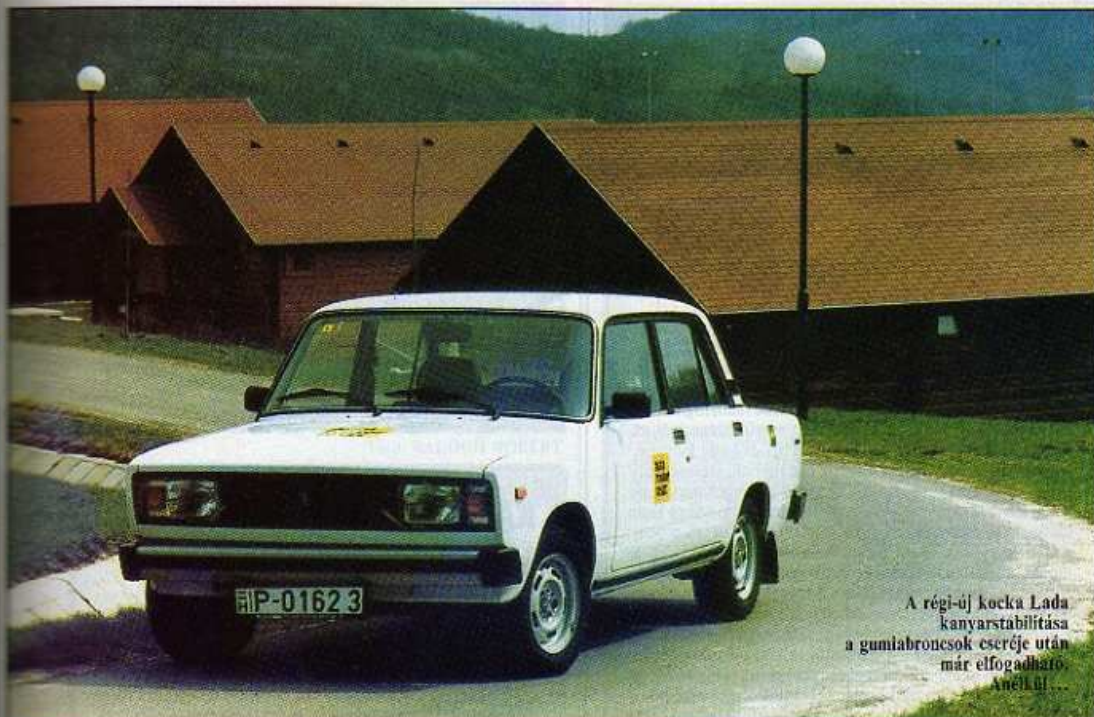
A régi-új kocka Lada kanyarstabilitása a gumiabroncsok cseréje után már elfogadható. Anélkül...

Vigyáznunk kell azonban a löerökkel, mert a futómű nem igazán támogatja száguldozós törekvéseinket. A gyári gumibroncsok kicsit keményre sikerültek, emiatt nagyon könnyen megcsúsznak. Elég egy aszfaltba vagy macskakőbe ágyazott sínre hajtani kanyarban nagyobb gázzal, és máris farol az autó. Ugyanez a hatás aszfalton is fennáll, amennyiben az a legkevésbé is vizes. Ekkor még gázadásra sincs nagyon szükség. A gumibroncsok mellett a lágyabb, ám hosszabb rugók járulnak hozzá a bizonytalanság érzéséhez. Egyenesben elég egy-két oda-vissza kormánymozdulat, máris leng az autó. A kormánymű egyébként a régi, jól bevált csigás-görgős megoldású, ami jól holtjáték nélkül működött, de a kerékgeometria miatt elég nehezen lehetett forgatni, így a beállítás izasztató munkának számított.

Normális tempóban autózva ezek a hátrányok kizárólag nedves, csúszós úton érvényesültek, különben kellemesen lehetett vele haladni. Erőletett menetben, sietve, gyors kanyarodáskor azonban előjött a hátsókerék-hajtás tipikus jellemzője, a túlkormányozottság, amit a futómű többi elemei még tovább fokoztak

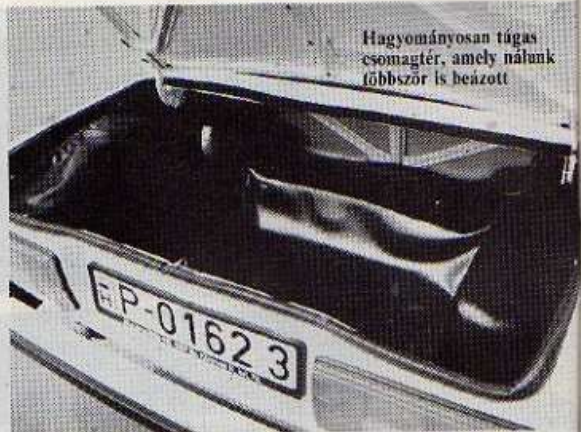
Hagyományosan tágas csomagter, amely nálunk többször is beázott

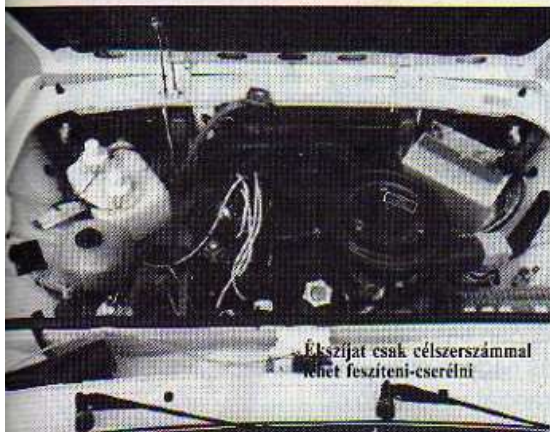
Ekszját csak célszerszámmal lehet feszíteni-cserélni
