A U T Ó É S M O T O R

VAZ-2103-jubileum

Negyvenéves az ezeröcsi

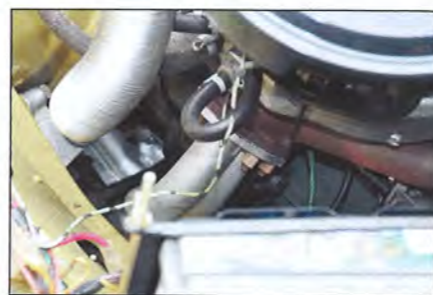
A gyárban nem volt ilyen a leömlő

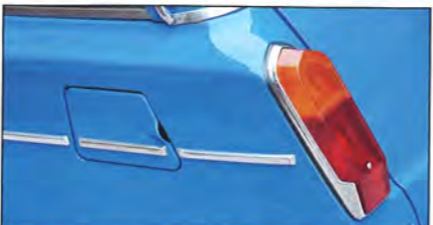
Ezeket a díszléceket külön el kellett készíteni

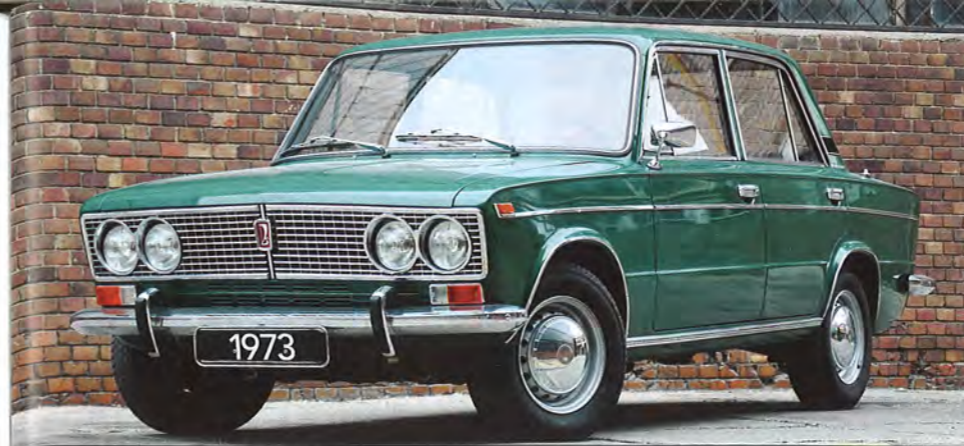
1500-ös az egyik első szériából, még kis rácsos homlokfali kivágásokkal

Sok izgalmas részlet figyelhető meg rajta. A homlokfalon a maszk alatti beömlő még négy részre van tagolva, és a lyukak is rácsosak, nem teljesen nyitottak. A 2101-esről származik a hengerfej, az ablaktörlőt pedig nem bajszkapcsoló működteti, hanem műszerfali billenőkapcsoló. Zongora- helyett buszpedállal adja jobb lábunk a gázt, az ablakmosó pedig lámpapumpával, a motortérben elhelyezett, tejeszacskóhoz hasonló tartályból spriccel. Piros az ülések és az ajtók műbőr kárpitozása, a műszerfal borítása

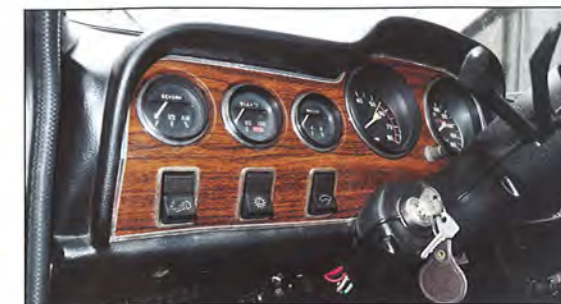
Vékony krómcsík szegélyezi az óracsoport betétjét

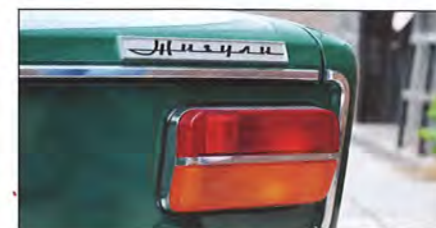
Ezüst alapon fekete betűs felirat. Csak a legkorábbi autókra volt ilyen

Ennél az autónál is Norbi a főszereplő, aki egy késő esti internetes szörfözés során találta – Brnóban. Feltűnt neki a képeken az ezüstszínű hátsó Zsiguli felirat, amely a legkorábbiak közé helyezte a kocsit. Azonnal kiutazott, és a Ladát 1974 májusában átvevő Kucera német 18 ezer koronával kárpótolta a kocsit. Itthon a vázszám beazonosítása után derült ki, hogy a 42 661-es szám csakis 1973-as gyártást jelenthet, az 1500-

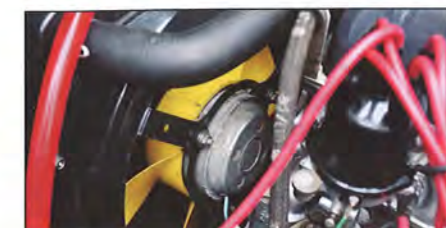
Érthetetlen, de ebben az 1973-as autóban gyári villamos ventilátor van

ös tehát közel egy évig pihent egy csehszlovákiai telepen, mielőtt átadták. Minden mai ismeret szerint mechanikus, a vízpumpatengellyel egybeépített ventilátorlapátnak kellene dolgoznia a géptérben. Ezzel szemben elektromotor van a hűtő mögött, melynek eredetiségét a gyári, megbontatlan kábelezés és a kocsit saját kezelési útmutatója is bizonyítja. Előfordult ilyen akkoriban. A zöld autó már OT-s rendszámmal fut, de a főtűzhoz készült hozzá egy régi, fekete orosz rendszámot utánzó plakket is – furcsán visszahozza a korabeli autó-motoros híreket, igaz?

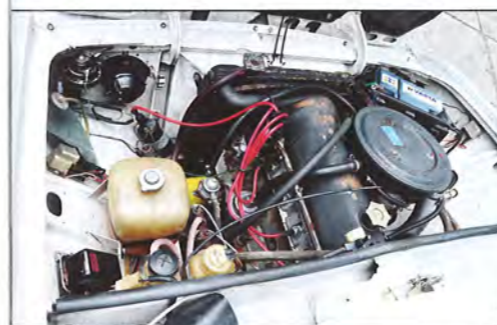
A korai 1500-ösök motorja volt a legfinomabb

Antalnak elég volt megvillantania 60 ezer forintot, és övé lett a kincset érő, patinás jármű. Kellott hozzá némi molyolás, hogy magára találjon az autó, de most, 2013-ban, friss vizsgával, selymesen duruzsoló motorral (a korai 1500-ösök általában finomabban jártak, jobban pörögtek és erősebbek voltak, mint a későbbiek) itt áll az övéi között. Csodálatos az állapot, látszik rajta a kor, akad némi rozsdás is, de a működés alapján a kilométer-számláló 60 ezres állása abszolút hihető, az utastér gyönyörű, a használati nyomoktól pedig abszolút hiteles az autó. Íze van, szinte mesél.

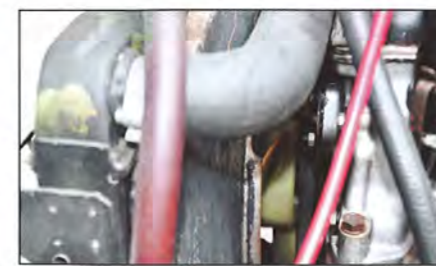
Még a vízpumpa tengelyéről kapja a hajtást a ventilátorlapát

még nem rücskös, hanem szinte sima, a hamutartó fedele csíkosra van festve, a műszerekben nincsenek piktogramok. Hátul a kifakult orosz lámpaburák olasz Altissimo macskaszemeket hordanak, és ami igazi ős-1500 jelleg: a motor kényszerhűtését ékszíjjal hajtott ventilátorlapát végzi. Vezetni csodálatos – a motor surrog, a fékek erősek, a váltó, mint az álom, sehol egy gyanús zörejt. „Nagyon jó, mégis fel kell újítani, mert minden eleme csálán áll, a krómozott műanyagokról lekopott minden fémgözülés” – tájékoztat Norbi. Én biztosan így hagynám...
